球型/云台摄像机

FAQ

本文档主要针对球型摄像机（以下简称“球机”）、云台摄像机产品，在实际使用环境中会遇到一些常见设备问题、参数设置疑问、使用误区等提供解决思路及操作指导。

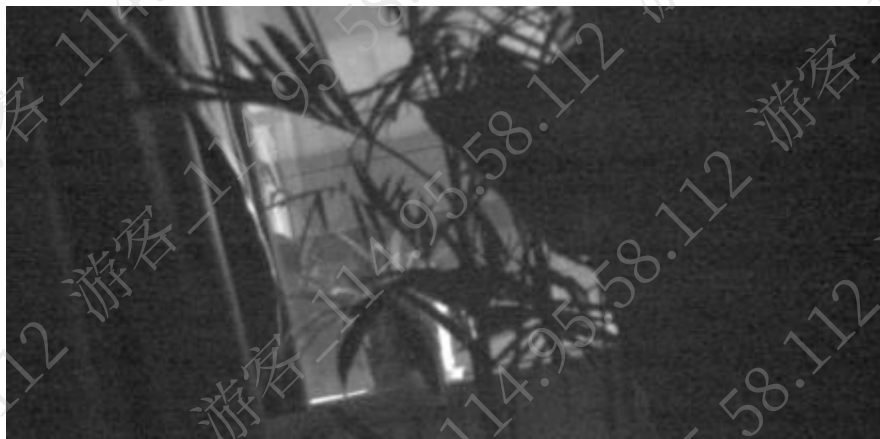
图1-3 噪点图片

播放视频时，图像噪点比较大。

现场环境过暗。

- 步骤1 登录球机的 WEB 界面。
- 步骤2 选择“设置 > 相机设置 > 摄像头属性 > 摄像头属性 > 曝光”。
- 步骤3 根据实际情况，调整可抑制噪声的参数，单击“确定”。

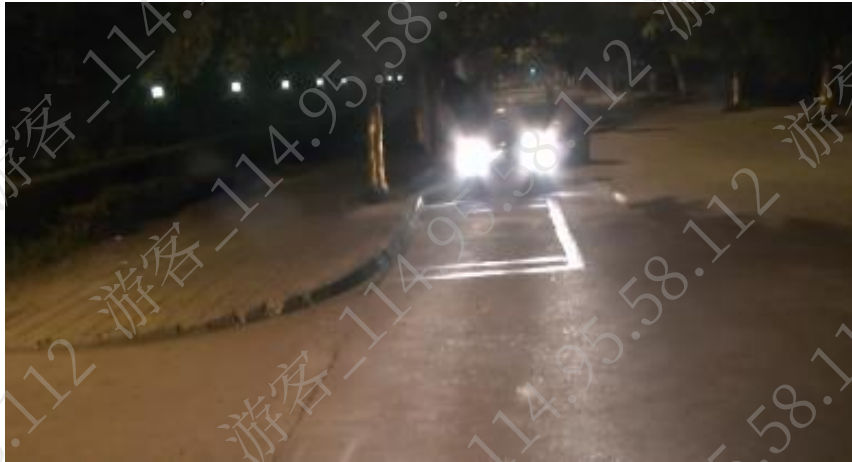
图1-5 异常现象

晚上有汽车驶入时，摄像机图像中的车灯区域比较亮。

- 未开启强光抑制。
- 车灯角度不合理。

步骤1 开启强光抑制，并适当调高抑制等级。

1. 登录球机的 WEB 界面。
2. 选择“设置 > 相机设置 > 摄像头属性 > 摄像头属性 > 背光”。
3. 选择“模式”为“强光抑制”，并适当调高抑制等级。

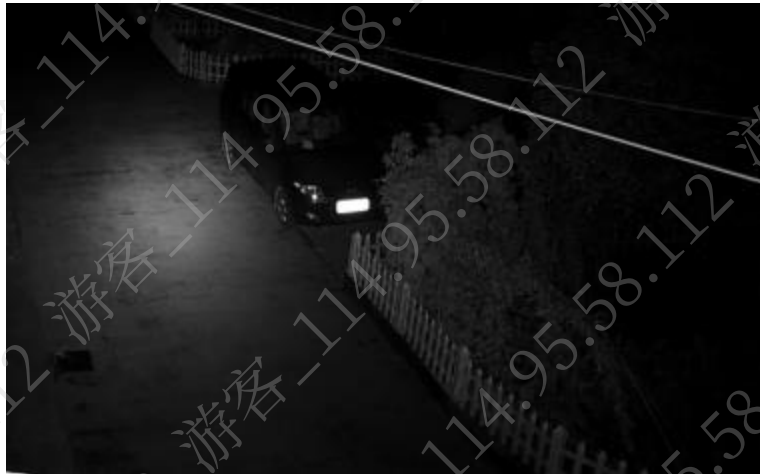
图1-9 异常图片

晚上开启红外模式时，无法看清车牌。

- 汽车车牌对红外光反射率非常高，车牌过曝。
- 车牌背景与字体对红外光的反射差异，无法分辨车牌字体。

步骤1 将摄像机设置为彩色模式。

步骤2 采用白光补光灯。

- 目前用于车牌识别的摄像机基本不用红外灯补光，一般采用白光补光。
- 如果当前设备不支持白光补光，请重新选购支持白光补光的设备或者在监控环境中加装补光灯。

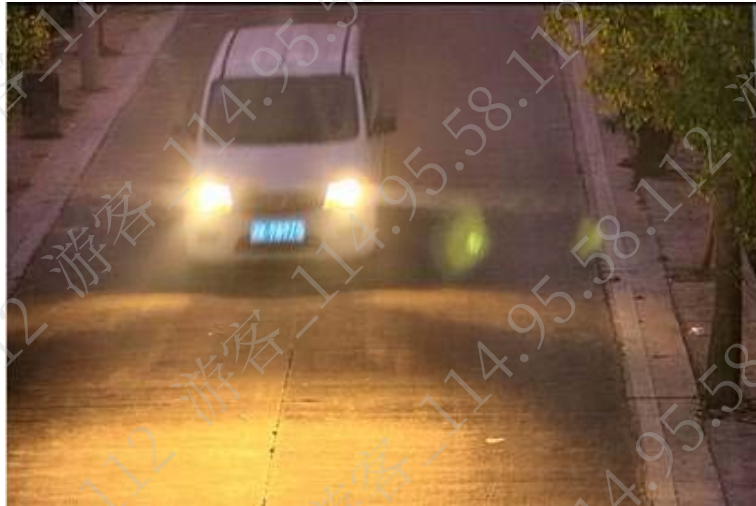
图1-12 拖影图片

监控场景下，移动物体的拖影现象明显，或者云台转动时静态物体存在明显影响图像效果的拖影现象。

- 曝光时间过长。
- 开启 3D 降噪功能。

步骤1 降低快门值。

步骤2 降低或者关闭 3D 噪点抑制。

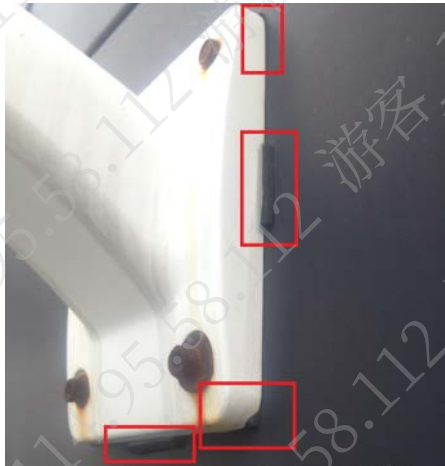
图2-2 增加减震垫

球机画面抖动严重，或控制球机转动时，画面晃动严重。

- 球机画面倍数太大，外界振动（如风扰）传递到机芯上。
- 安装立杆或支架未安装稳固，导致设备晃动。

步骤2 加固安装立杆、支架。

可以增加橡胶垫片吸振，或者在支架与安装板之间增加减震垫，如 EVA 泡棉或硅胶垫。

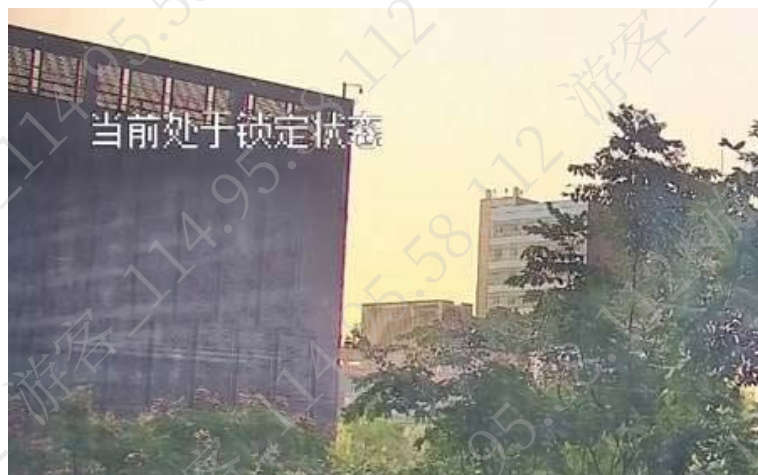
图2-6 异常图片

球机使用一段时间后云台不可转动，OSD 叠加锁定信息，如“云台寿命不足，部分功能即将被锁定”、“云台处于锁定状态，XXX 被锁定”。

设备的运动部件都有其使用寿命，设备出厂默认已做了保护机制。

请联系相关技术支持处理。

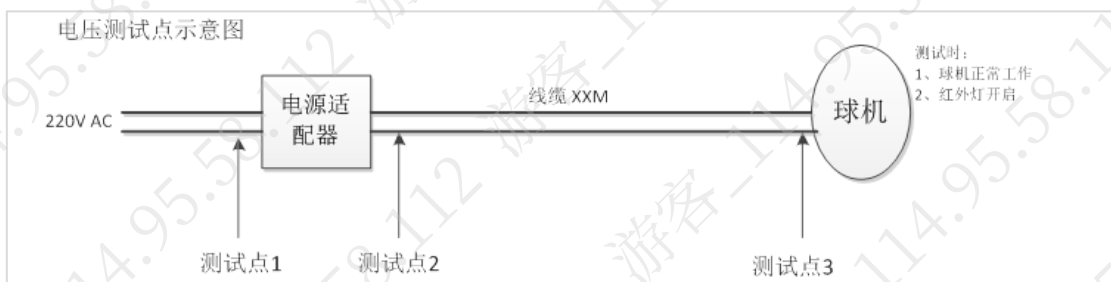
图4-2 电压测量示意

球机日志经常出现异常重启、断电重启；晚上开启红外模式后球机会异常退出；使用云台功能时出现低头、电源板烧板问题。

现场供电电压异常。

测量图 4-2 中三个测试点位的电压，项目用一般为标准电压 $\pm 10\%$ 。如果供电电压异常，请根据现场情况排查问题。

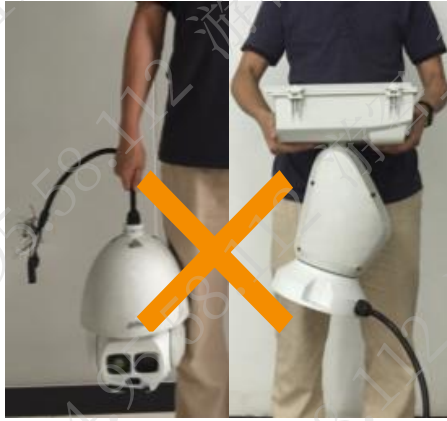
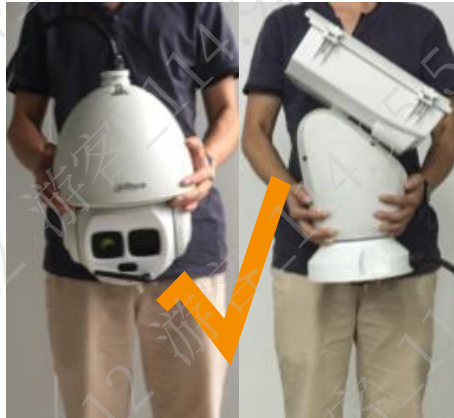
雨天过后球机内部进水，造成短路，球机运行出现一系列问题。

- 安装搬运过程中不正当操作。

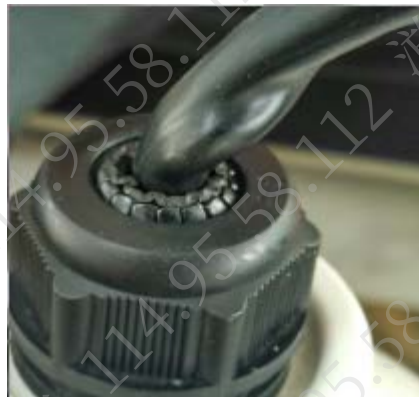
图4-5 线缆扭线

- 线缆扭线。

步骤1 线头接线防水，线头接线注意用黑色胶带包裹以达到防水的目的。

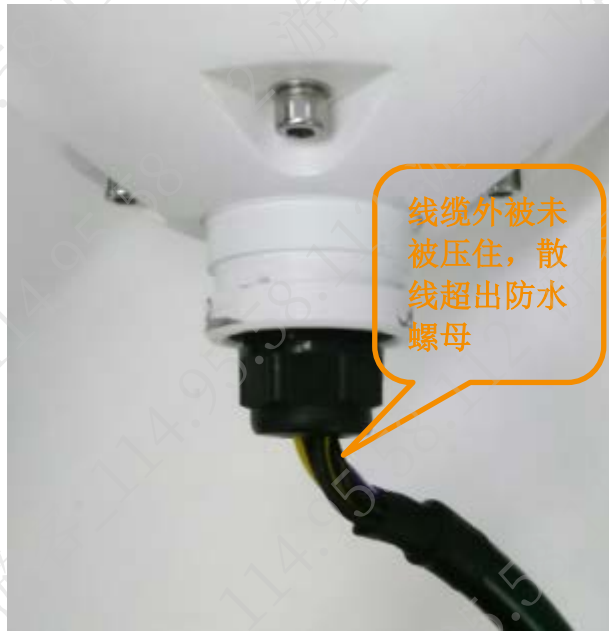
图4-6 散线超出防水螺母

- 散线超出防水螺母。

- 球机的安装应以产品安装指南为准，安装前应仔细检查产品安装支架是否与安装指南相匹配。安装结束后支架固定端的中空部分不得裸露于外界。
- 吊装支架顶部需要做好密封，防止形成漏斗状结构导致支架内部积水。
- 线缆散线不可裸露在外部，防止被水淋到，流入球机内部。

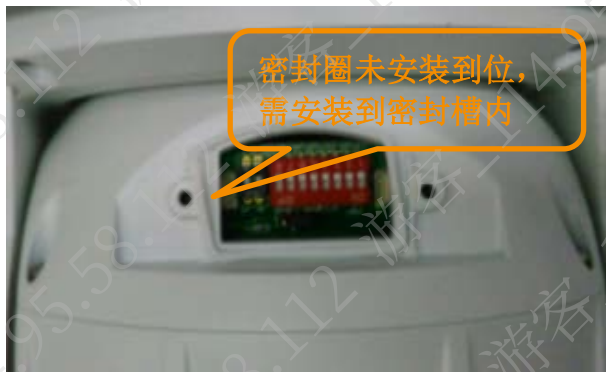
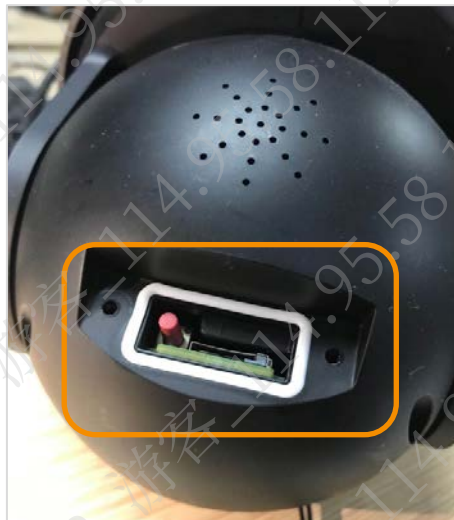
- 未安装密封圈。

步骤3 安装密封圈。

- 请勿漏装密封圈。
- 密封圈应正确放置在沟槽内，不允许装歪、跳出沟槽。
- 密封圈上装配部位不得有异物干扰，如内部线缆、干燥剂等。
- 密封圈如果破损，应立即更换。

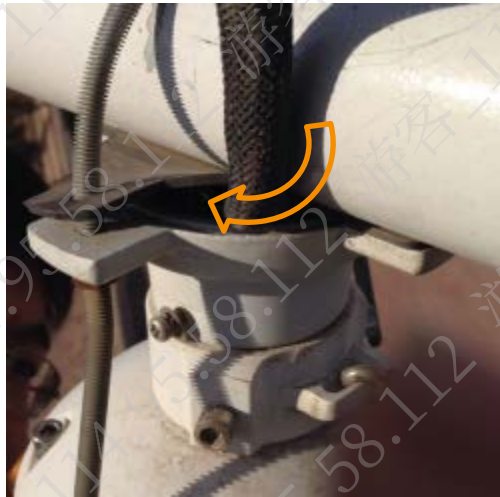
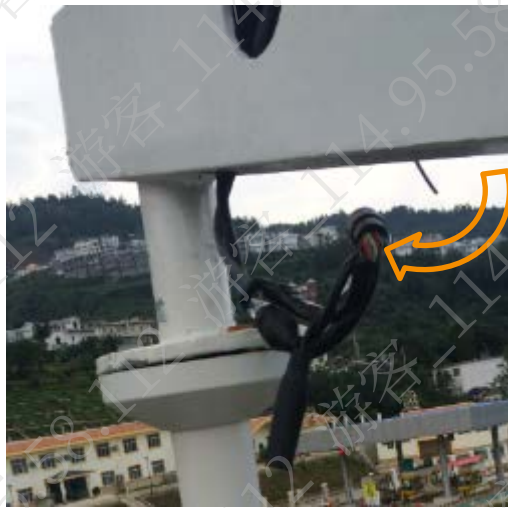
- 未做好球机支架防水。

步骤4 正确防护球机支架。
